CO WIEMY O PRZEBIEGU KATASTROFY SMOLEŃSKIEJ.

WSTĘPNE PODSUMOWANIE KONFERENCJI SMOLEŃSKICH

Komitet Naukowy Konferencji Smoleńskiej

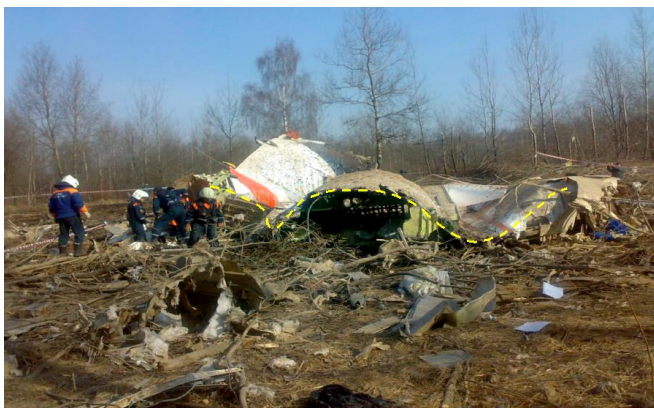
Rys. 3. Środkowa część kadłuba od wręgi 40 do 64 [5]. Rozerwanie wzdłuż kadłuba oraz wywinięte i wyrzucone na zewnątrz burty i sufit świadczą o potężnej eksplozji wewnątrz. Tego typu zniszczenie nie może być wywołane działaniem sił zewnętrznych.

Postać szczątków leżących na miejscu Katastrofy jednoznacznie wskazuje, że powstały one w wyniku rozerwania konstrukcji samolotu, a nie jego zgniecia na skutek uderzenia w ziemię. Środkowa część kadłuba przedstawiona na Rys. 3 i Rys. 4 jest w sposób oczywisty dla każdego rozerwana, a wywinięte i wyrzucone na zewnątrz burty i sufit świadczą o zniszczeniu wywołanym przez potężną eksplozję wewnętrzną. Tego typu zniszczenie nie może być wywołane działaniem sił zewnętrznych.

- 1) kadłub samolotu widoczny na Rys. 3 i Rys. 4 nie mógł zostać zdeformowany w wyniku uderzenia w ziemię,
- 2) kadłub samolotu widoczny na Rys. 3 i Rys. 4 został rozerwany przez wewnętrzną eksplozję.

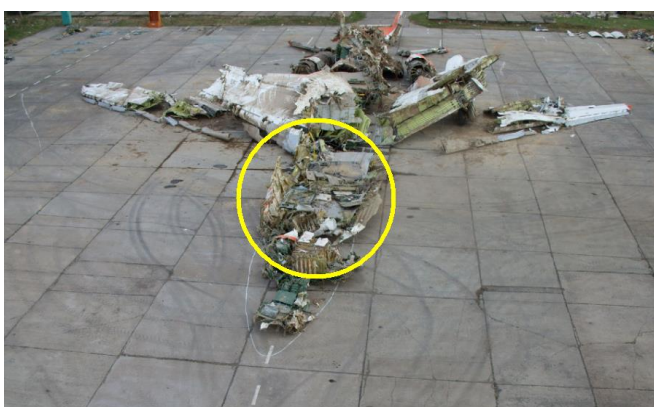
Rys. 4. Wrak Tu 154 leżący na lotnisku w Smoleńsku [6]. Nawet po odcięciu sufitu i dużej części burt jest oczywiste, że kadłub został rozerwany, a nie zgnieciony.

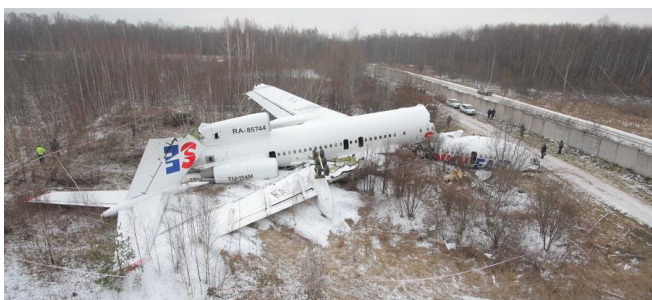
Rys. 5. Katastrofa Tu-154M w Moskwie w dniu 4.12.2010. Katastrofa typu 1A – samolot uderzył w ziemię i nie było eksplozji.

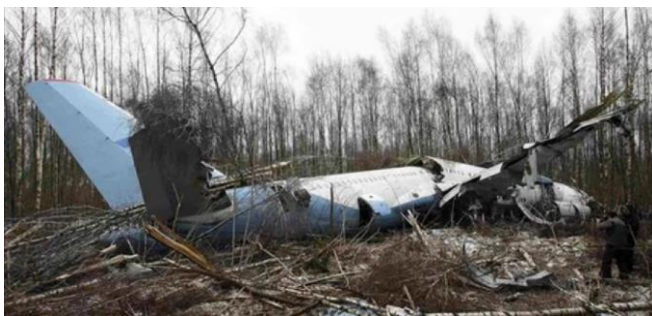
Rys. 6. Katastrofa TU-204 w Moskwie w dniu 22.03.2010. Katastrofa typu 1A – samolot uderzył w ziemię i nie było eksplozji.

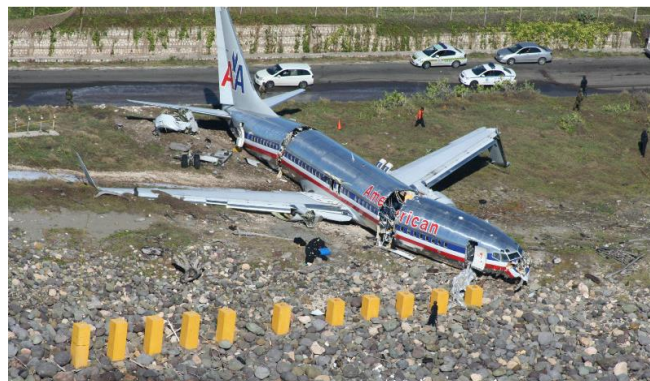
Rys. 7. Katastrofa Boeinga 737-800 w Kingston na Jamajce w dniu 22.12.2009. Katastrofa typu 1A – samolot uderzył w ziemię i nie było eksplozji.

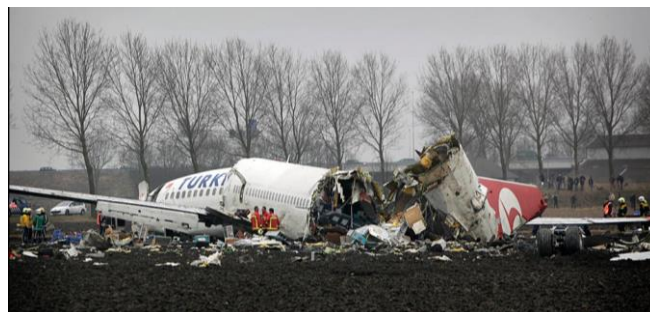
Rys. 8. Katastrofa Boeinga 737-800 w Amsterdamie w dniu 25.02.2009. Katastrofa typu 1A – samolot uderzył w ziemię i nie było eksplozji.

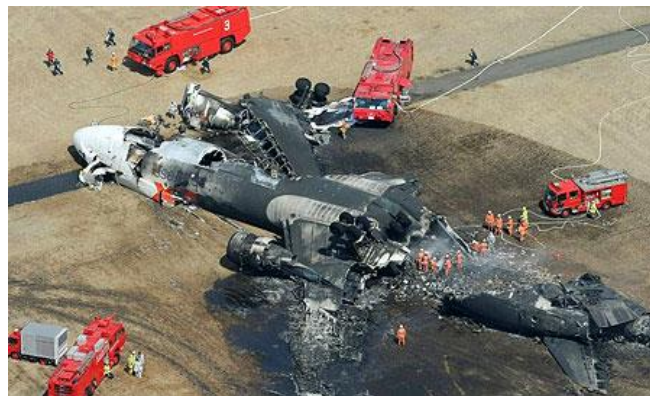
Rys. 9. Katastrofa MD-11 w Tokio w dniu 23.03.2009. Katastrofa typu 1B – samolot uderzył w ziemię i pękł na kilka części prostopadle do osi. Następnie wybuch rozerwał tylną część – została rozerwana i rozwarła się wzdłuż osi.

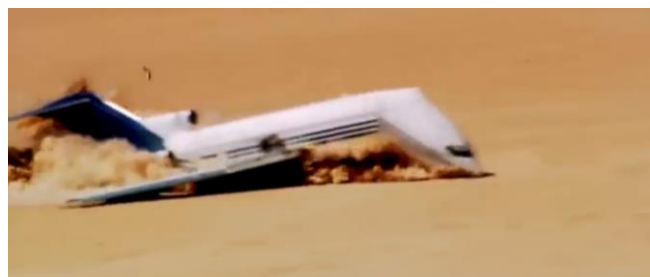
Rys. 10. Doświadczenie z samolotem Boeing 727-200 na pustyni w Meksyku w dniu 27.04.2012. Film pokazuje sposób niszczenia konstrukcji podczas uderzenia w ziemię [7].

Sam mechanizm pęknięcia kadłuba podczas uderzenia w ziemię można było zaobserwować podczas eksperymentu zorganizowanego w 2012 r. na pustyni Sonora w Meksyku (Rys. 10).

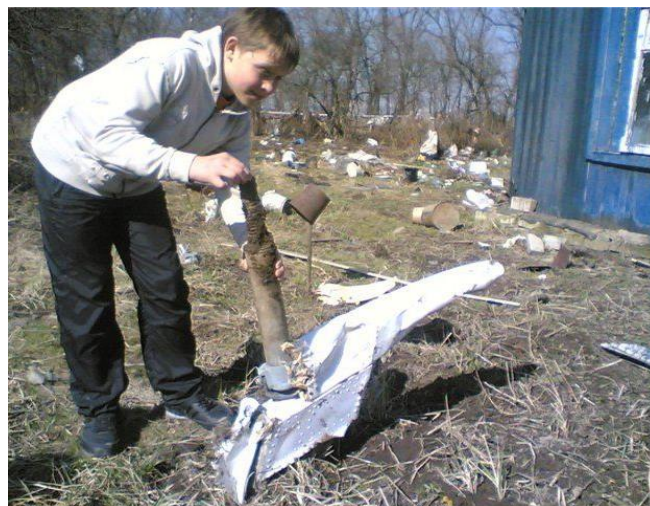
Rys. 13. Napęd zewnętrznej kłapy lewego skrzydła wraz z fragmentem kłapy znalezionej u podnóża brzozy Bodina [11].

Wielka liczba szczątków różnej wielkości zalegających teren wokół działki Bodina - szczątki **zalegają przed brzozą (pierwszy szczątek znaleziono 40 m przed brzozą [10]), wokół brzozy i za brzozą**. Są to szczątki tylnej i środkowej części lewego skrzydła, co wyklucza tezę, jakoby powstały one w wyniku uderzenia w przeszkody terenowe.

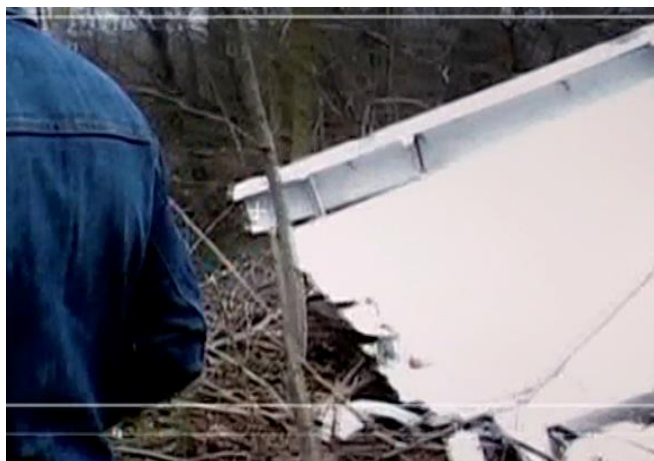
Rys. 15. Przelom końcówki lewego skrzydła. Zdjęcie wykonane w ciągu pierwszej godziny po Katastrofie. Kadr z filmu „Anatomia upadku”[13]. Widać nie wgnieciony slot skrzydła, czyli przednią jego część i równe cięcie powierzchni skrzydła.

W strefie tej znajduje się końcówka lewego skrzydła oraz „w promieniu około 10 m od skrzydła samolotu na ziemi znajduje się kilka metalowych fragmentów samolotu o różnej wielkości” [12]. Zdjęcie wykonane tuż po Katastrofie (Rys. 15) wyklucza możliwość odcięcia w wyniku uderzenia w przeszkodę terenową i dowodzi, że końcówka została odcięta pasmem detonacyjnym.

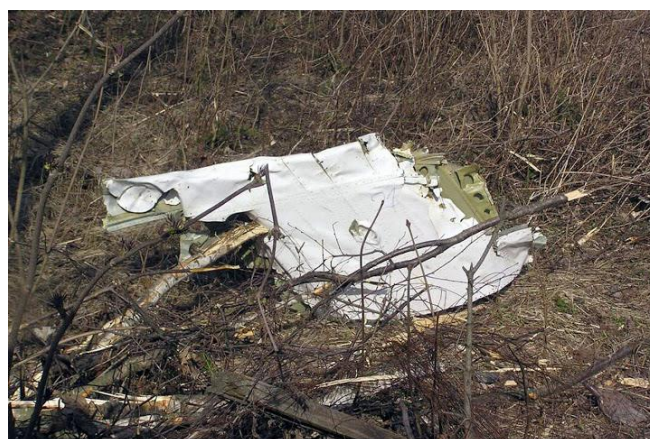
Rys. 17. Inny fragment poszycia o dużych rozmiarach leżący na poboczu ul. Kutuzowa [15].

W strefie tej znajduje się wiele szczątków samolotu. Niektóre z nich mają długość sięgającą 3 metrów [13] (por. Rys. 16 i Rys. 17). Ze wstępnych analiz wynika, że są to wszystkie fragmenty lewego skrzydła.

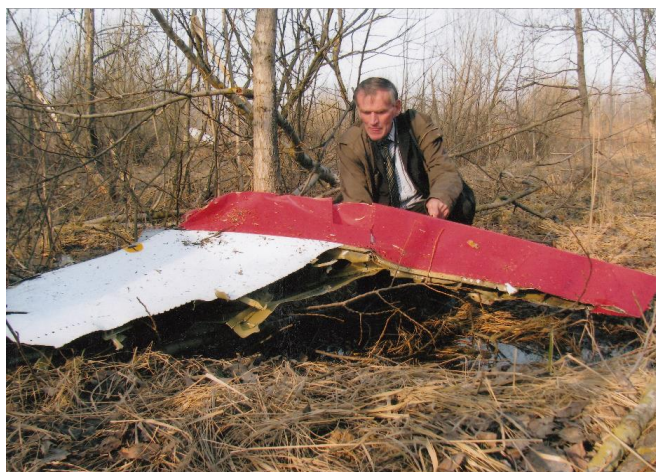
Rys. 18. Fragment lewego statecznika poziomego leżący w lesie około 5 m od ul. Kutuzowa. W tle za drzewami widać całą lotkę. Foto Jan Gruszyński. Deformacja oderwanej części wyklucza, aby oderwanie nastąpiło na skutek uderzenia w przeszkodę terenową.

Położenie tych części w konstrukcji samolotu wyklucza możliwość ich oderwania na skutek uderzenia w przeszkody terenowe, a ponadto oderwanie tych części musiało być wynikiem odrębnych przyczyn.

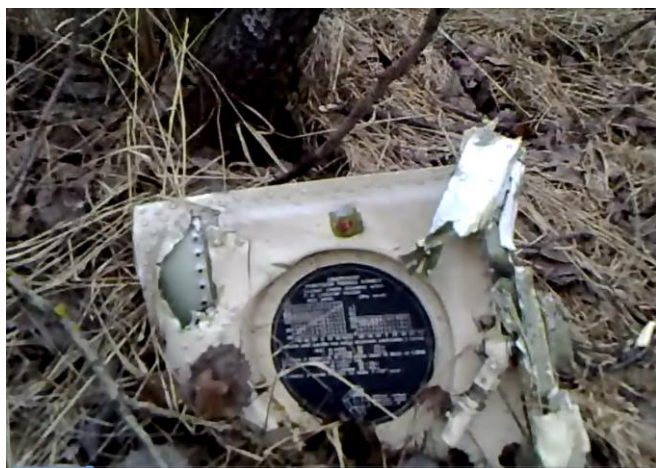
Rys. 19. Fragment amortyzatora podwozia głównego leżący między drzewami w strefie 4 [16].

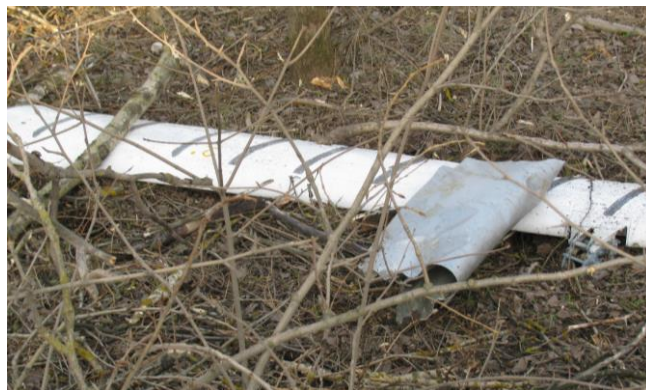
Rys. 20. Interceptor (deflektor) skrzydła lewego leżący w lesie około 10 m od ul. Kutuzowa. Na wierzchu leży fragment slotu. Zdjęcie wykonane przez Jana Gruszyńskiego.

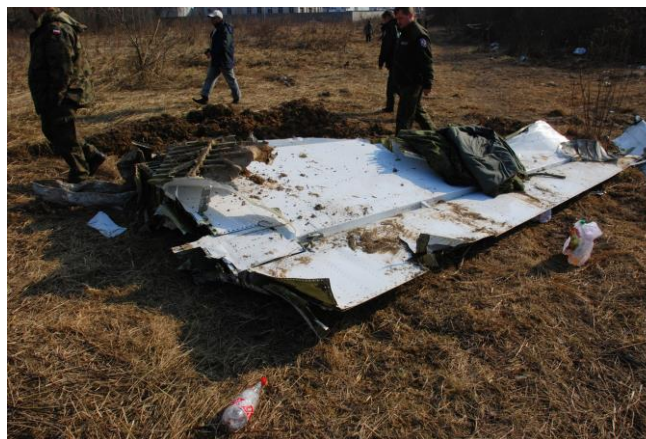
Rys. 21. Tylna część lewego statecznika poziomego z lewym sterem wysokości leżąca w strefie B5 [17].

W strefie tej leży samotnie tylna część lewego statecznika poziomego ze sterem wysokości (Rys. 21). **Fakt, że oderwana została część tylna a nie przednia wyklucza jako przyczynę uderzenie w przeszkodę terenową.** Dla upozorowania faktu, jakoby oderwała się ona od uderzenia w ziemię, została ona w dniu 11.04.2010 przeniesiona przez żołnierzy rosyjskich o kilkadziesiąt metrów na zachód, tak aby znalazła się za wykrotem ziemnym przedstawianym jako ślad pierwszego uderzenia samolotu w ziemię.

odpadła duża część tego statecznika razem z przyległym sterem wysokości – lotką (Rys. 21).

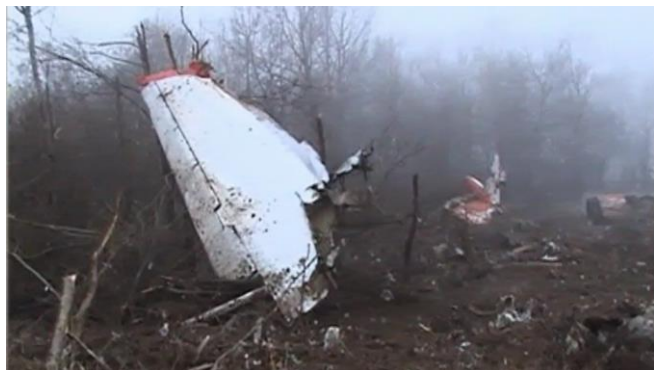
Rys. 22. Końcowa część prawego statecznika ze sterem wysokości. Widok dolnej powierzchni. Krawędź natarcia jest po prawej stronie. Dolna część statecznika ma fragment oderwany w kierunku lotu [18].

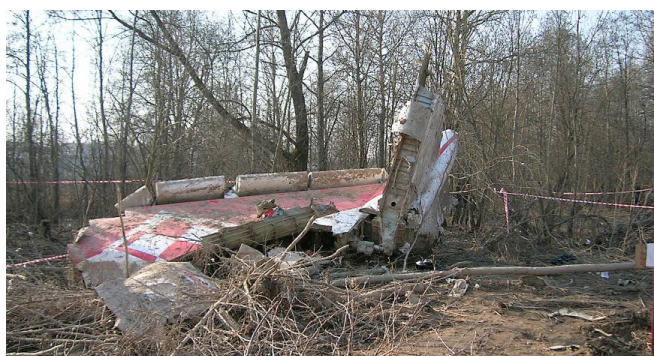
Rys. 23. Pozostałość statecznika pionowego i przyległe do niego fragmenty stateczników poziomych [6]. Brakujące części stateczników poziomych odpadły wcześniej.

W strefie tej leży pozostałość statecznika pionowego z fragmentami stateczników poziomych (Rys. 23). Osobliwością jest to, że miejsce upadku jest tuż za drzewami, toteż widoczne uszkodzenia nie mogą być wynikiem wielokrotnego uderzania w ziemię, jednakże brakujących fragmentów nie ma w sąsiedztwie.

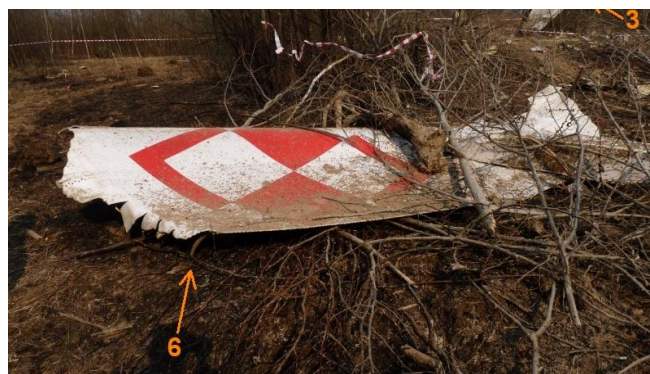
Rys. 25. Fragment pokrycia dolnej powierzchni końcówki lewego skrzydła z fragmentem owiewki prowadnicy klap (6), w tle prawy statecznik poziomy (3) [17]. Górna poszycie zostało rozdrobione i jego kawałki leżą w odległych miejscach.

konstrukcji lewego skrzydła – oba poszycia skrzydła leżą oddzielnie (por. Rys. 25). Dowodzi to rozerwania konstrukcji od środka.

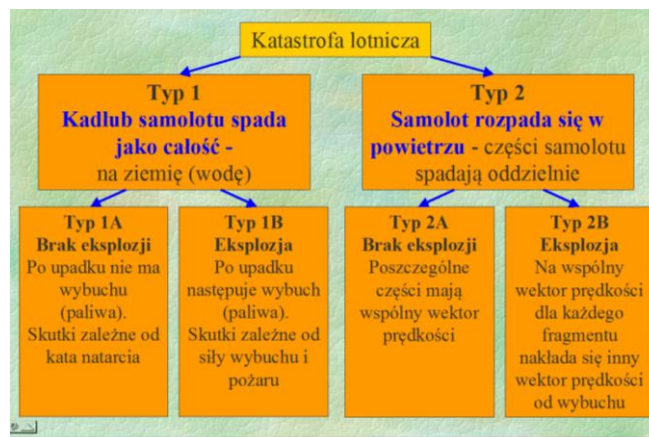
Rys. 28. Podział katastrof lotniczych na 4 zasadnicze kategorie.

Obecność eksplozji lub jej brak w czasie katastrofy pozwala na wyróżnienie w każdym typie katastrofy dwóch podtypów, co prowadzi do podziału wszystkich katastrof lotniczych na 4 kategorie - Rys. 28.

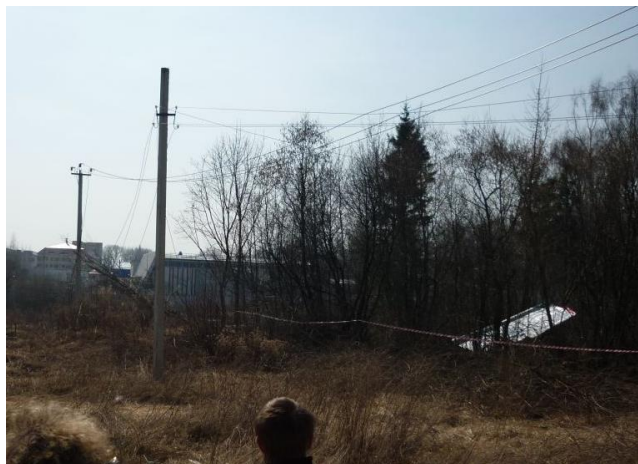
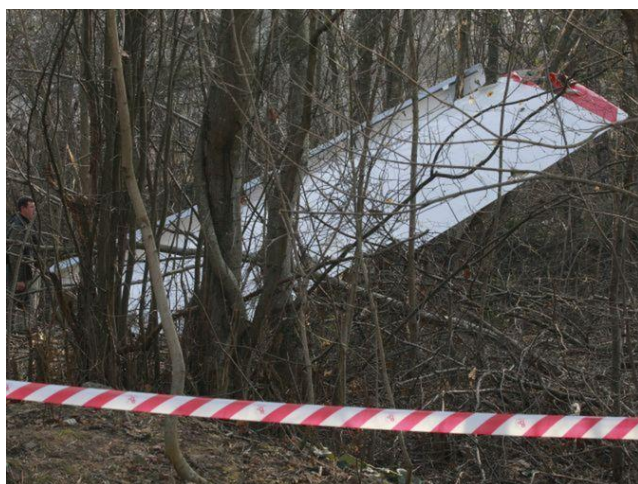
Rys. 29. Końcówka lewego skrzydła leżąca w miejscu otoczonym ze wszystkich stron drzewami o wysokości powyżej 10 m [19].

Wiele szczątków samolotu leży między drzewami i w sposób jednoznaczny dowodzi, że mogły one tam się znaleźć jedynie przez upadek z wysokości większej niż korony drzew. Pierwszym takim elementem jest końcówka lewego skrzydła leżąca w strefie B2 (Rys. 29). Leży ona w miejscu otoczonym przez drzewa o wysokości przekraczającej 10 m, których korony nie są uszkodzone. Jej położenie i fakt, że nadziana jest na wąskie drzewka dowodzi, że upadła ona z wysokości większej niż 10 m pionowo. Wyklucza to możliwość jej upadku w wyniku lotu koszącego od „brzozy Bodina”.

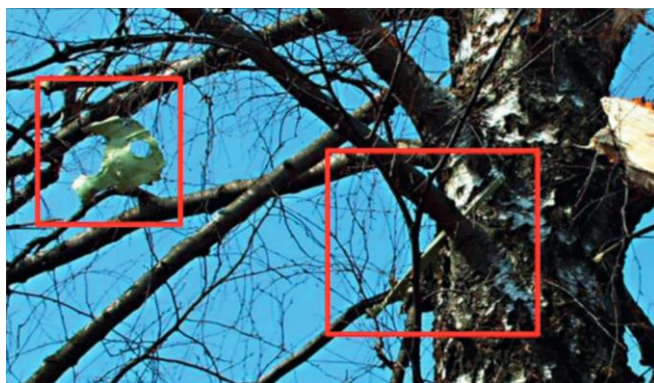
Rys. 30. Fragmenty lewego skrzydła na brzozie Bodina na wysokości przelomu [10]. „Blastane ptaki” musiały odpaść od samolotu nie mniej niż kilkadziesiąt metrów wcześniej i znacznie wyżej niż punkty, w których one osiadły .

pociski i przecinają gałęzie. „Blastane ptaki” dowodzą więc, że oderwanie od samolotu nastąpiło w tak dużej odległości, iż na skutek oporów powietrza przedmiot metalowy wytracił prawie całkowicie swą prędkość i mógł osiąść na gałęzi. Ponieważ ruch szczątków odbywa się według krzywej balistycznej, dowodzi to również tego, że oderwanie nastąpiło na wysokości znacznie przekraczającej wysokość, na której wisi „blastany ptak” (por. Rys. 27).

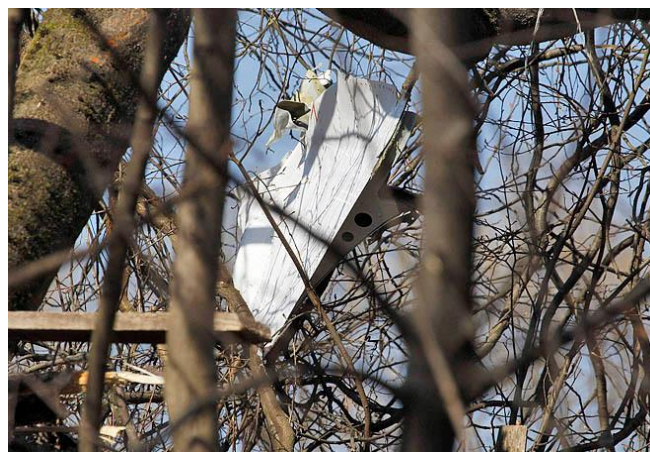
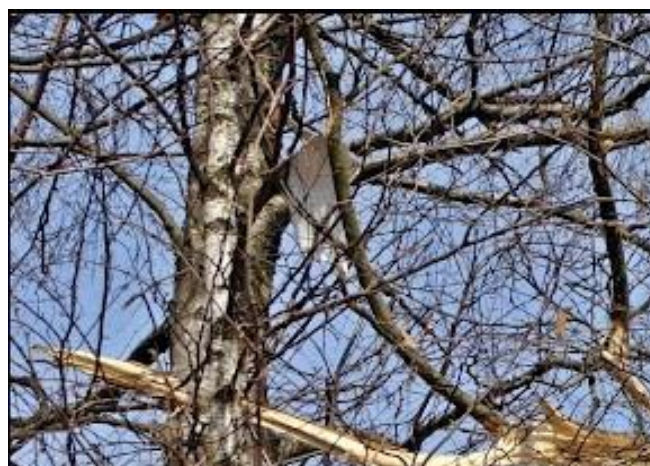
Rys. 31. „Blastane ptaki” przy ul. Gubienki.

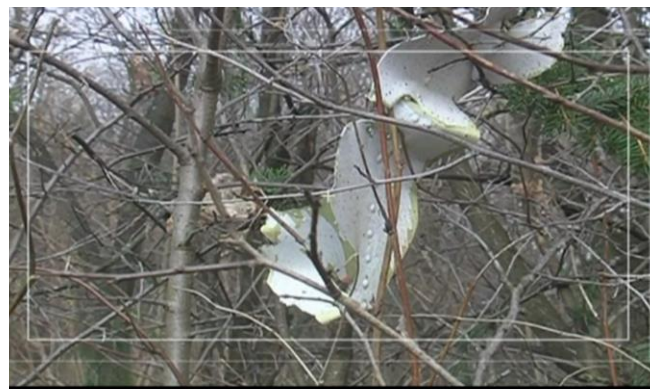
Rys. 32. „Blastany ptak” na drzewie przy ul. Kutuzowa [13].

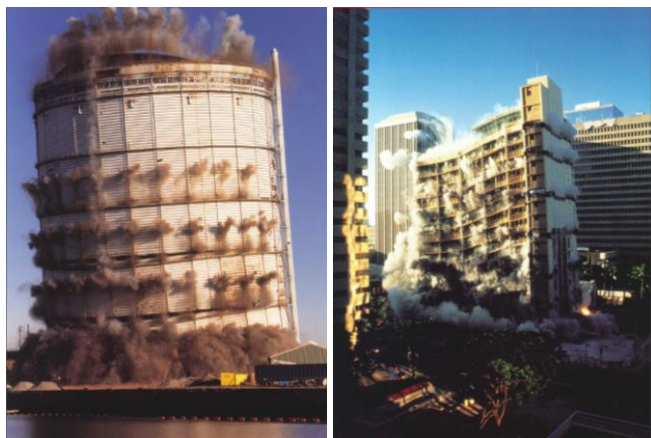
Rys. 36. Controlled demolition wielkiego zbiornika (na lewo) i wysokiego budynku (na prawo). Poszczególne ładunki odpalane są w ściśle zaprojektowanej sekwencji czasowej [24].

Specjalizujące się w takich robotach firmy zapewniają rozłożenie szczątków z dokładnością do metrów, a ponadto mogą spełnić inne warunki, np. aby wstrząs spowodowany upadkiem fragmentów konstrukcji nie przekraczał pewnej granicy. Osiąga się to przez założenie wielu ładunków w ściśle zaprojektowanych miejscach i obliczoną kolejność ich odpalenia (Rys. 36).

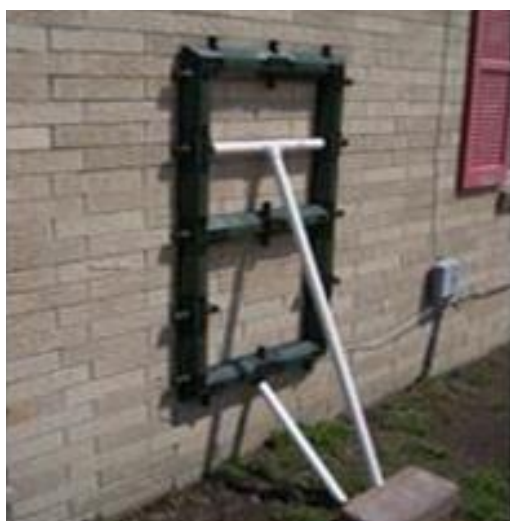
Rys. 39. Wycinanie otworu w ścianie za pomocą pasków detonacyjnych [30].

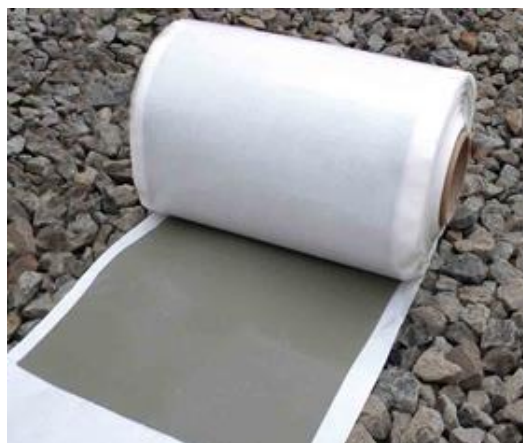
Rys. 40. Arkusze detonacyjne. Producent może dostarczyć arkusze o różnej sile wybuchu i z materiałem wybuchowym w postaci PETN lub RDX [30].

Same ładunki wybuchowe umieszczone w instalacji wybuchowej mogą być wykonane z różnych materiałów. Stosowane są ładunki z nitrogliceryny, trotylu, pentrytu i innych materiałów. Uznaniem mają ładunki, które dają się kształtować tak jak stosowany w czasie II Wojny Światowej plastik, który miał konsystencję plasteliny. Również nitrogliceryna może być łatwo kształtowana przez wymieszanie jej z gliną, co zabezpiecza przed przedwczesnym wybuchem i umożliwia nadanie ładunkowi dowolnego kształtu [28]. Ładunki punktowe najczęściej mają postać niewielkich walców, które powinny być instalowane w przygotowanych otworach o dostosowanej średnicy. Do cięcia stosuje się jednak ładunki liniowe w postaci pasków detonacyjnych (Rys. 33, Rys. 34, Rys. 39), a dla dezintegracji całego wybranego obszaru można zastosować arkusze detonacyjne - Rys. 40.
